**Archeologische opgraving
Antwerpen – ZNA-Kempenstraat
Sas van de Schijn**

Rapporten van het archeologisch onderzoeksbureau All-Archeo bvba 275

Aard onderzoek: opgraving
Vergunningsnummer: 2015/271
Sitenummer stad Antwerpen: A402
Naam aanvrager: Jordi Bruggeman
Naam site: Anwerpen, ZNA-Kempenstraat

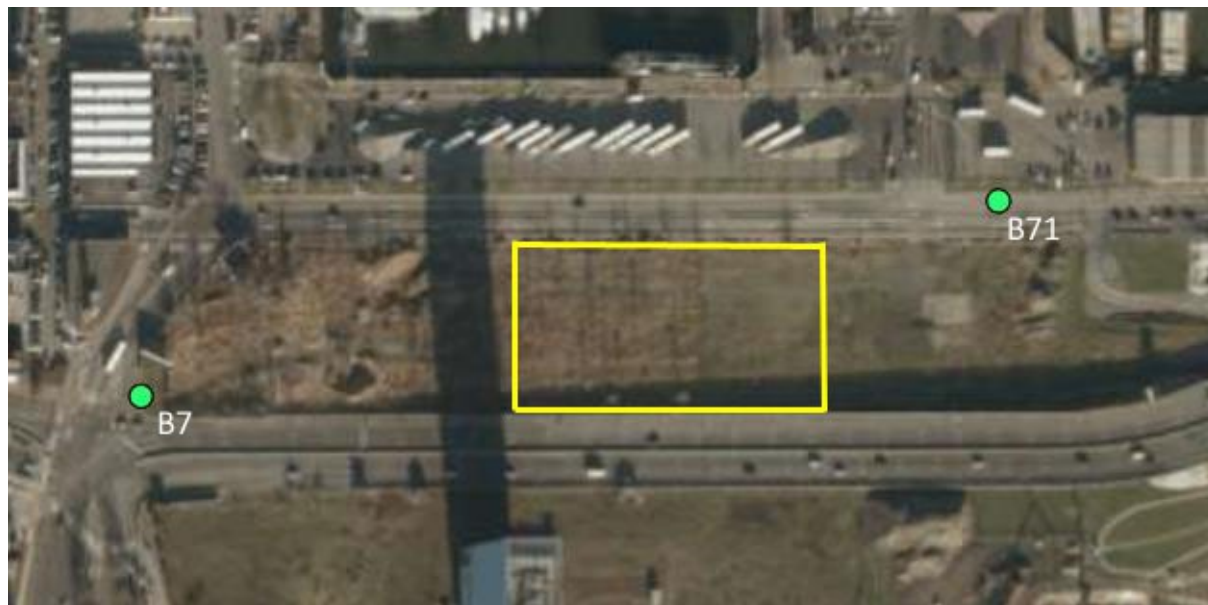
In de directe nabijheid van het onderzoeksterrein zijn volgens de DOV twee relevante boringen geplaatst (Fig. 30). Het betreft de boringen B71 tot 10,7 m -mv en boring B7 tot 10,0 m -mv.

Fig. 30: Aanduiding van de besproken boringen op DOV. In geel is het onderzoeksgebied voor de paleolandschappelijke boringen aangeduid

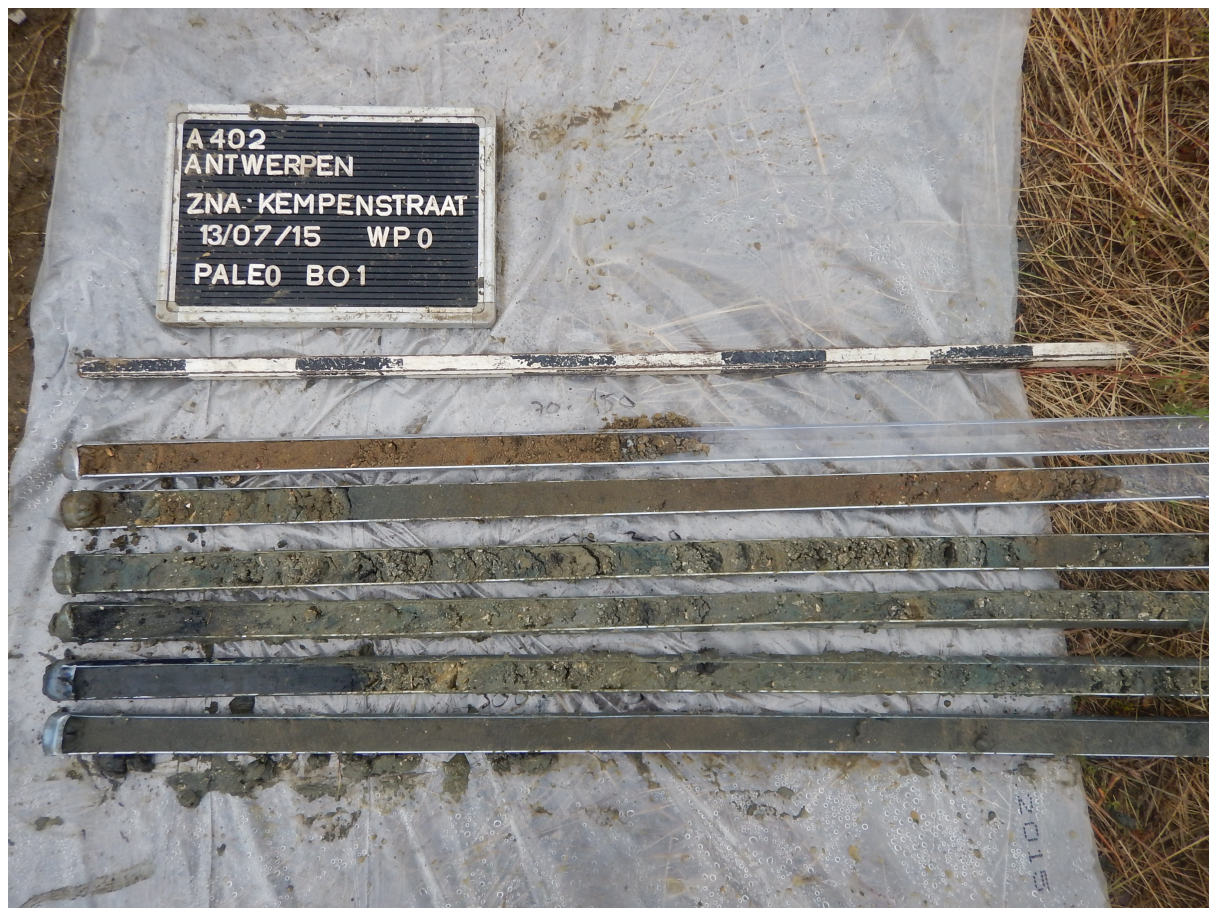
Fig. 34: Boring 1 met de donkere, organisch zeer rijke, alluviale plastische kleilaag – waarschijnlijk een oude (vesting)grachtoulling – tussen 7,15 en 7,50 m –mv direct op de Tertiaire formatie van Berchem. Het contact tussen de donkere kleilaag en de (opgebrachte) Tertiaire groene zanden is eenduidig erosief

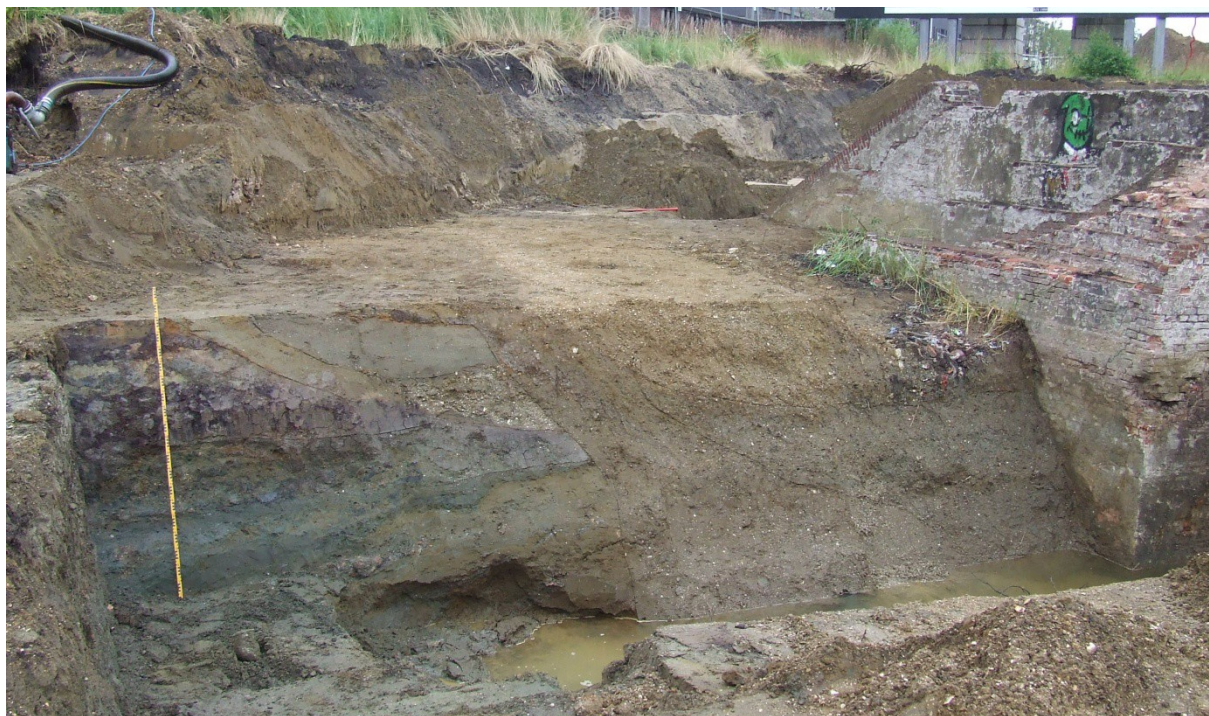
Fig. 35: Bodemprofiel dwars op de 19^e eeuwse sluis(rechts) met de bijbehorende insteek (De meetlat is 2 m lang)

substantieel deel uit verplaatste Tertiaire zanden bestaan is ook aangetoond in het bodemprofiel naast de blootgelegde 19^e-eeuwse sluis (Fig. 35 en Fig. 36).

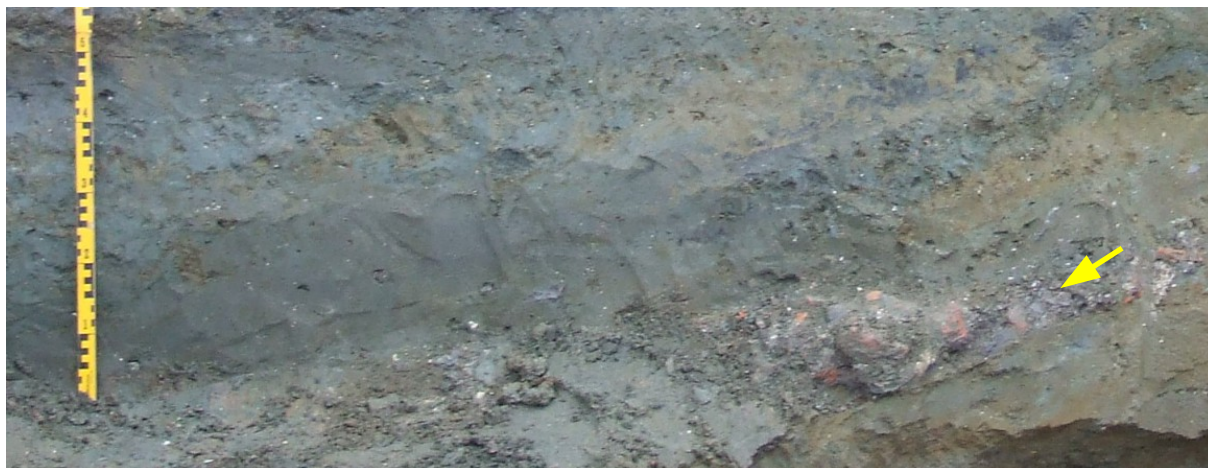
Fig. 36: Detail van het bodemprofiel dwars op de 19^e eeuwse sluis met de laag baksteenpuin onder het opgebrachte groene Tertiaire zand op ca. 4 m -mv.

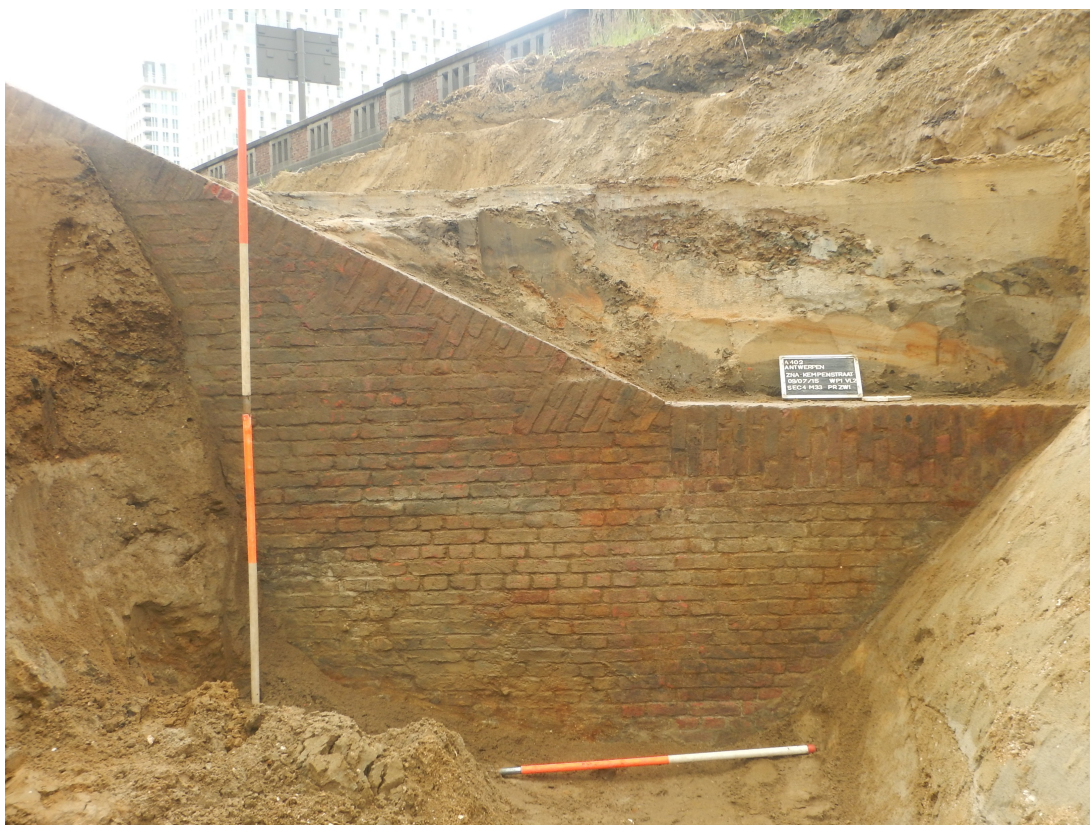
Fig. 44: Vlechtting (links) en rollaag (rechts)

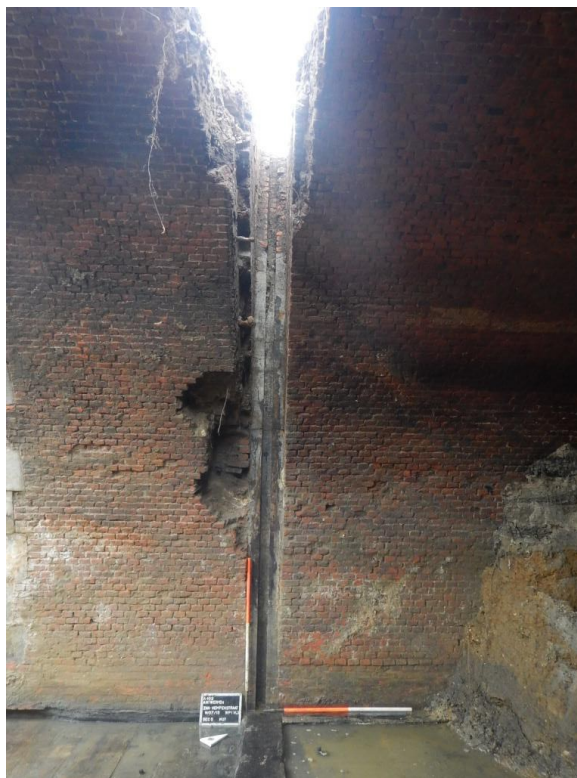
Fig. 46: sponning van sluisdeur in tunnel

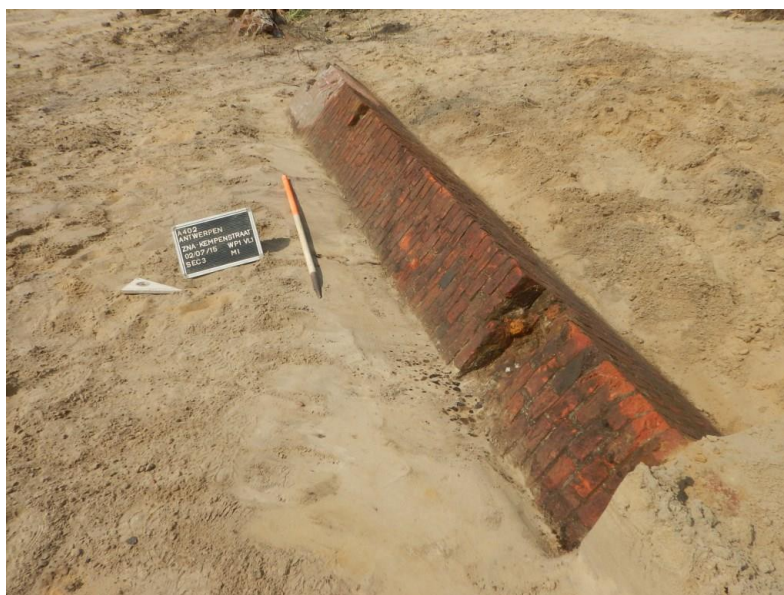
Fig. 50: Restanten ijzeren staven bovenaan de zuidoostelijke keermuur van het open kanaal

In het bestek is ook sprake van tien ijzeren 'scheurbroeken' met drie punten (30 cm hoog), die in de zijwanden van het open kanaal moesten verankerd worden. Deze ijzeren pinnen moesten ervoor zorgen dat men niet over de muren het kanaal probeerde over te steken.¹⁰⁸ Deze zijn zichtbaar op de historische foto. Bovenaan de zuidoostelijke keermuur van het open kanaal werden de restanten van ijzeren staven in de muur opgemerkt (Fig. 50), die wellicht hier het restant van zijn.

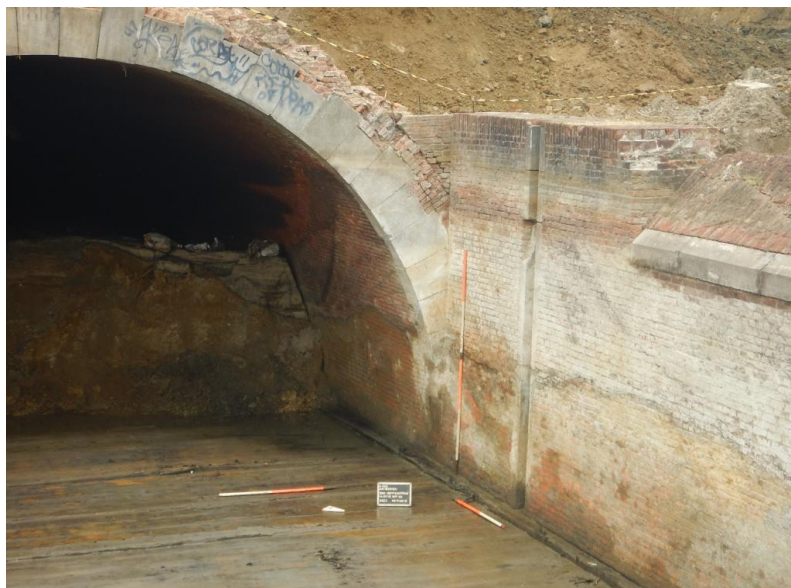
Fig. 55: Sponning in blauwe hardsteen ter hoogte van open kanaal

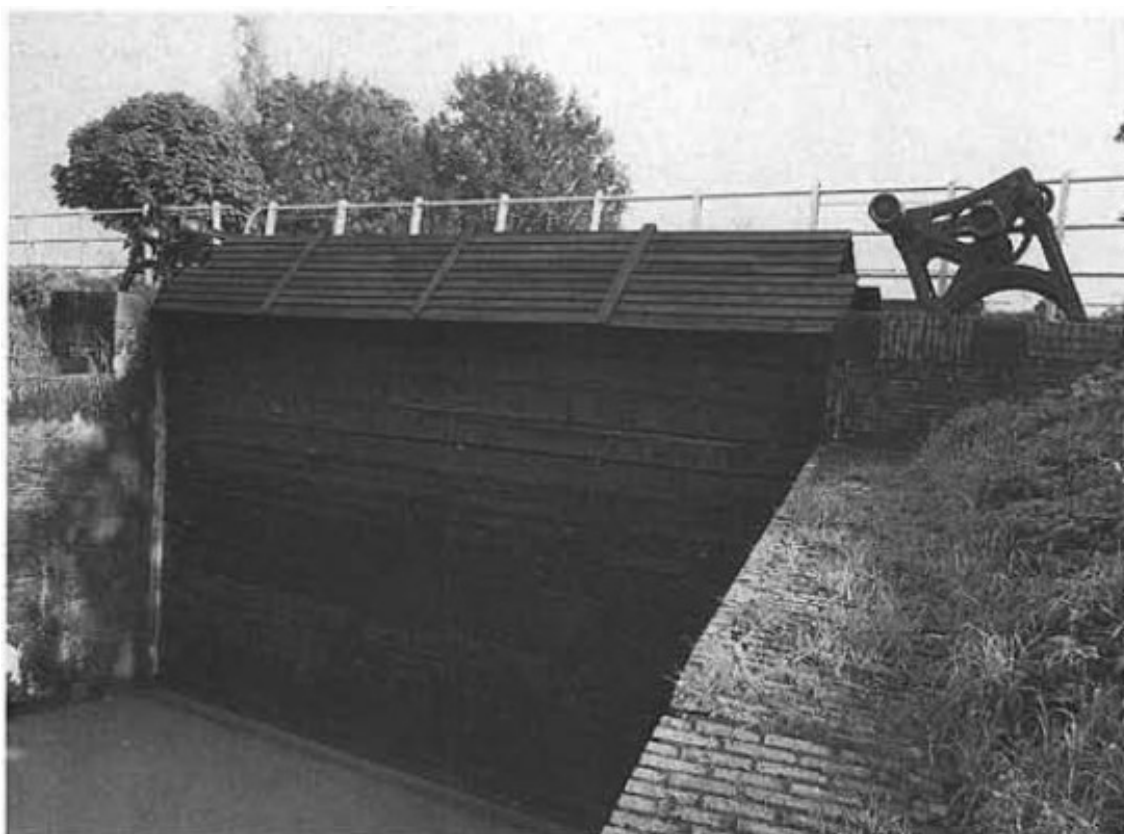
Fig. 56: Voorbeeld van schotbalken in een inundatiesluis in de Zuider Lingedijk bij Asperen (Arends 1994, 154)

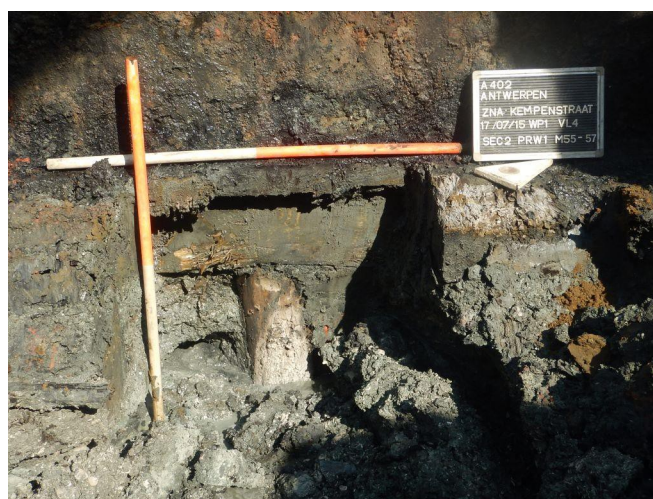
Fig. 58: Funderingswerk sluis met onderaan ingeheide paal, daarboven balk, waarop de planken rusten

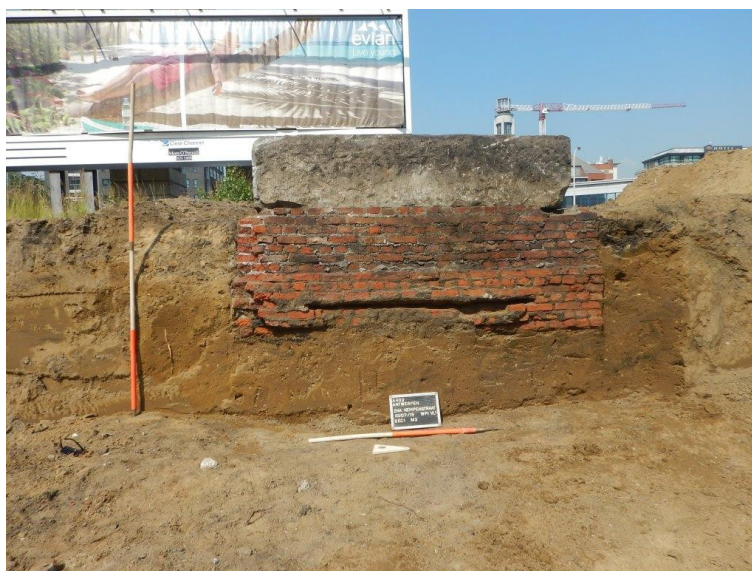
Fig. 65: Sondering langsheen console M2
